Jõgede hüdrobioloogiline seire ja uuringud 2020

Tartu 2021

Töö valmimisaeg: 8.03.2021

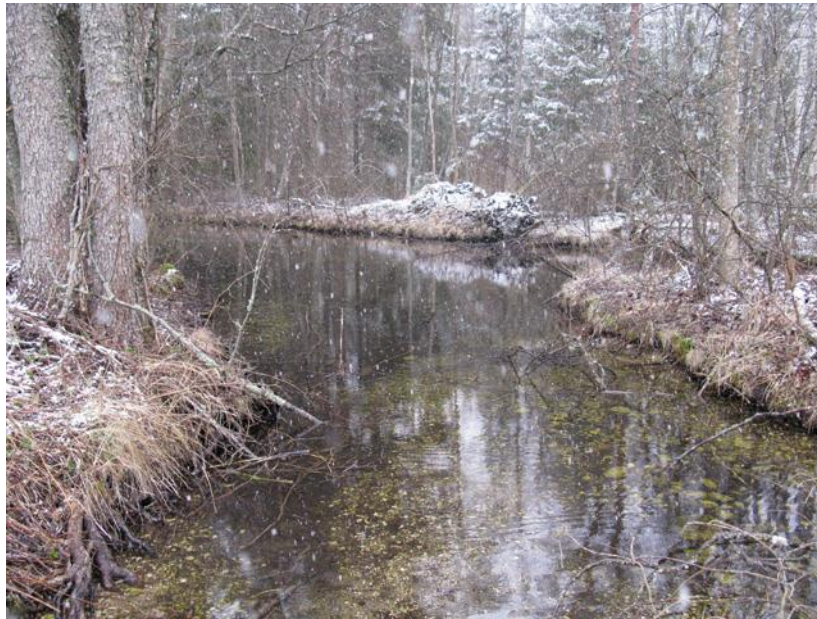
Ristiküla - Lepiku tee seirekoha allikaline vesi oli selge ja läbipaistev. Foto: U. Kruus, 2020

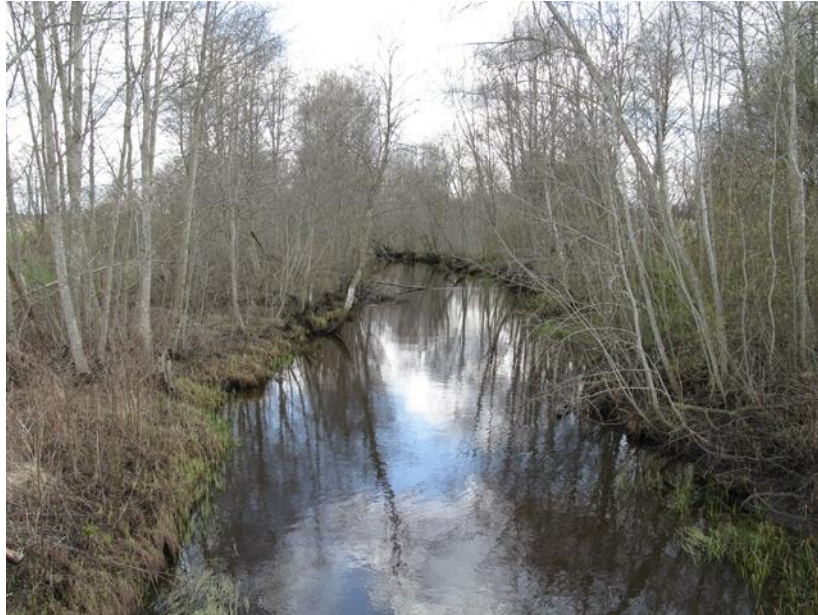
Saueaugu seirekohas voolas Pirita jõgi poollooduslikus jõesängis. Foto: U. Kruus, 2020

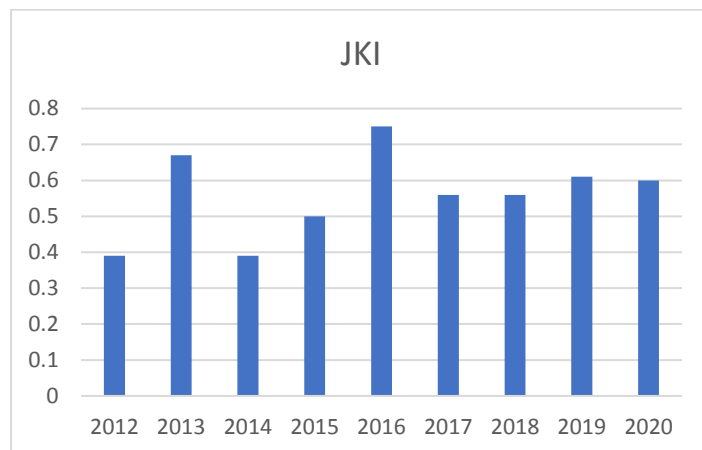
Joonis 7. Jõgede kalastiku indeksi muutused Velise jõe Valgu seirekohas [26].

Pikaajaline trend on seisundi paranemise suunas (joonis 7). Ohuteguriteks jõe kalastiku jaoks on koprapaisud ning võimalikud maaparandustööd jõel ja selle lisaojadel [26].
